Rozklad proti Rozhodnutí ze dne 8. července 2019,
vedeném pod čárovým kódem MKCRXOOE2OWU

Žádost o zrušení prohlášení objektu U Hadích lázní č.p. 1118/7, Teplice, Ústecký kraj,
za kulturní památku

8. *Hodnocení stavebně-technického stavu konstrukcí a možností sanace Hadi Lázně Teplice České vysoké učení technické, Fakulta stavební, Experimentální centrum, Prof. Ing. Petr Konvalinka, CSc., Feng. A Ing. Jan Zatloukal, Ph.D. Červen 2018*

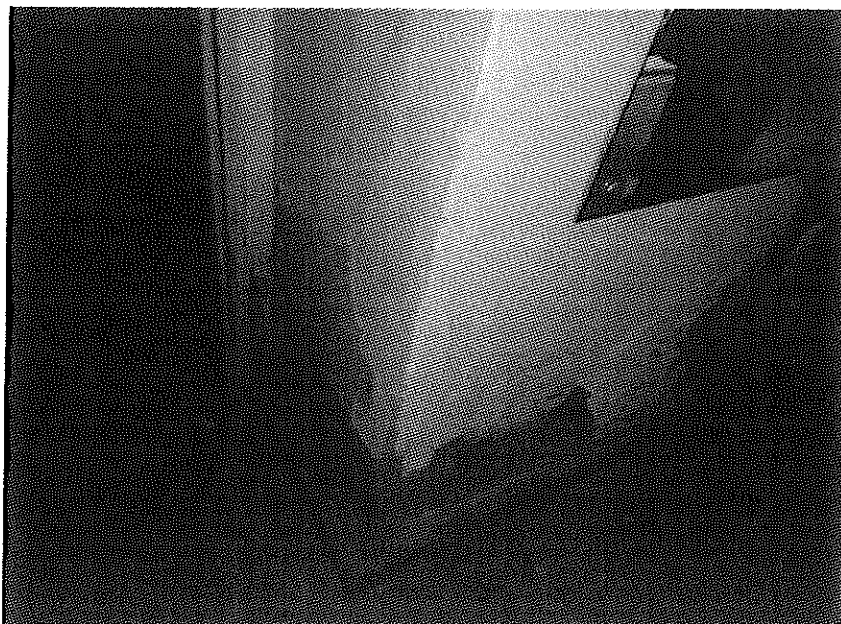
Vzhledem k vysokému obsahu minerálů, rozpuštěných v nepřetržitě pronikající podzemní vodě, dochází k usazování a po odpaření vody i ke krystalizaci těchto minerálů v pórovém systému materiálu zdiva. Takto vznikající krystaly nejprve vyplní póry a vystupují na povrch zdiva a omítky, kde tvoří minerální povlaky. Zvětšující se krystaly ve vnitřní struktuře materiálu působí rozpínavými tlaky na zdivo, způsobují jeho postupnou degradaci a rozpad. V současné době jsou tímto mechanismem napadeny jak keramické zdicí prvky, tak kamenné bloky a pískovcové sloupy v kolonádě. Projevem tohoto degradačního mechanismu je z počátku opadávání omítky a výskyt krystalizačních výkvětů na povrchu materiálu, později pokračující destrukce zdiva nebo materiálu jako takového. V případě objektu Hadích Lázní pak procesu pokračující destrukce a postupného rozpadu konstrukcí významně napomáhají i nepřetržité otřesy, způsobované provozem na frekventované dvouproudové komunikaci.

Obr. 1: Podmáčení stěn

Sanace poškození je nereálná, ale možná, odstraněním příčiny vzniku – vytvořením funkční vodotěsné bariéry pod úrovní celé plochy podlahy přízemí objektu tak, aby nedocházelo k dalšímu pronikání podzemní vody do konstrukcí. Tato hydroizolace by měla být doplněna drenážní vrstvou, která bude umožňovat odvod pronikající podzemní vody mimo objekt. Následně je třeba odstranit naakumulované krystalické látky z pórového systému materiálů, například pomocí difúzního sanačního prostředku, který je převezme do své struktury a následně bude odstraněn (sanační omítka). Tento proces vzhledem k rozměru konstrukcí a nasycení minerály bude trvat několik desítek let.

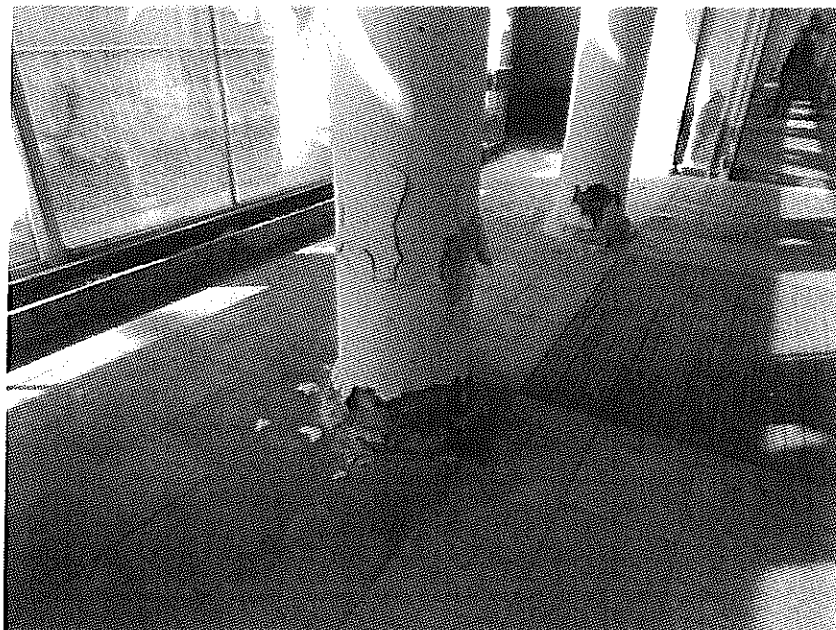
Obr. 2: Podmáčení sloupu, krystalizační expanze

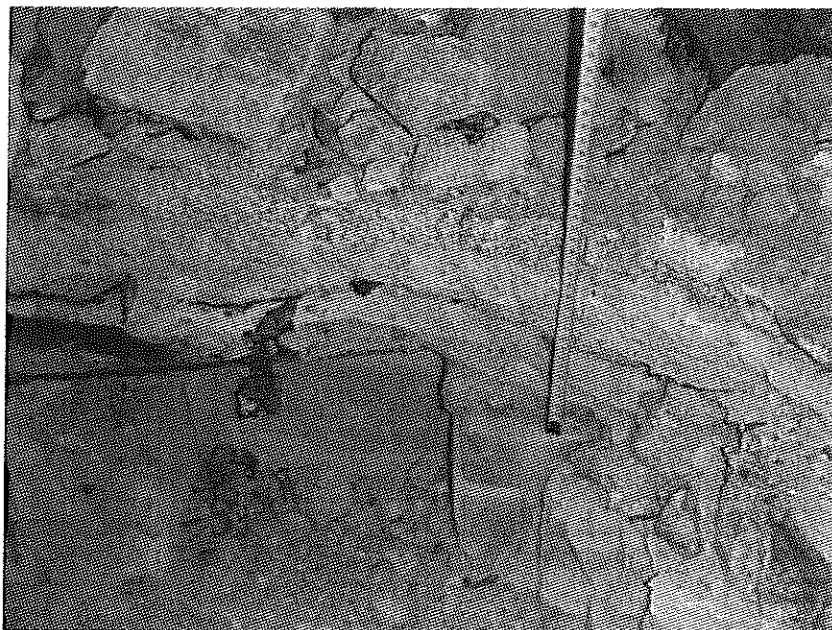
Obr. 3: Sonda do skladby podlahy - nefunkční vodorovná hydroizolace

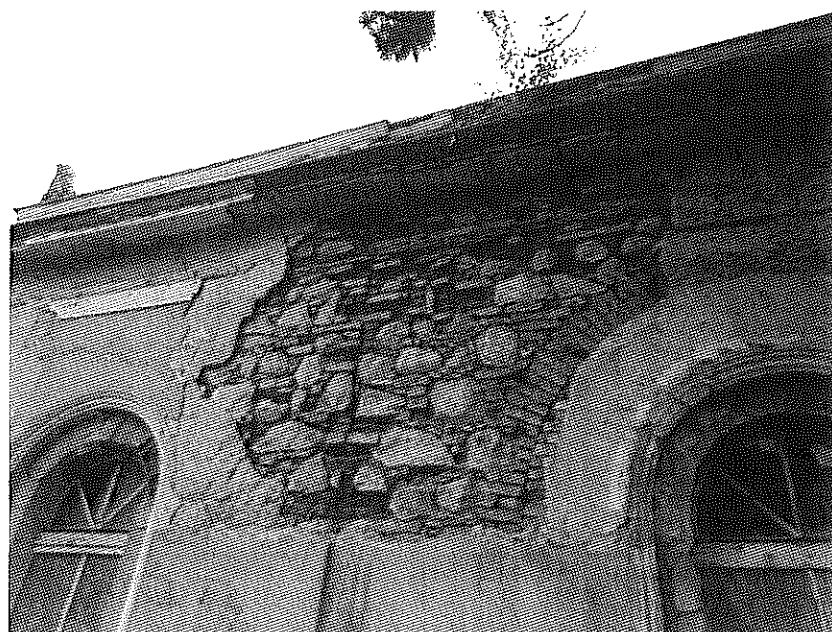
Obr. 6: Narušené, neprovázané zdivo, zatékání z okapu

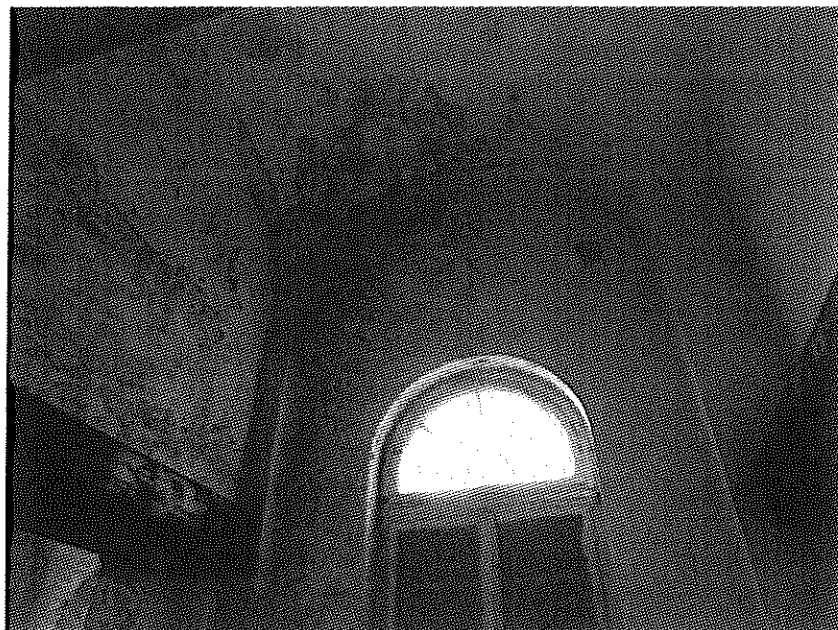
Obr. 7: Stopy po zatékání na vnitřní omítce

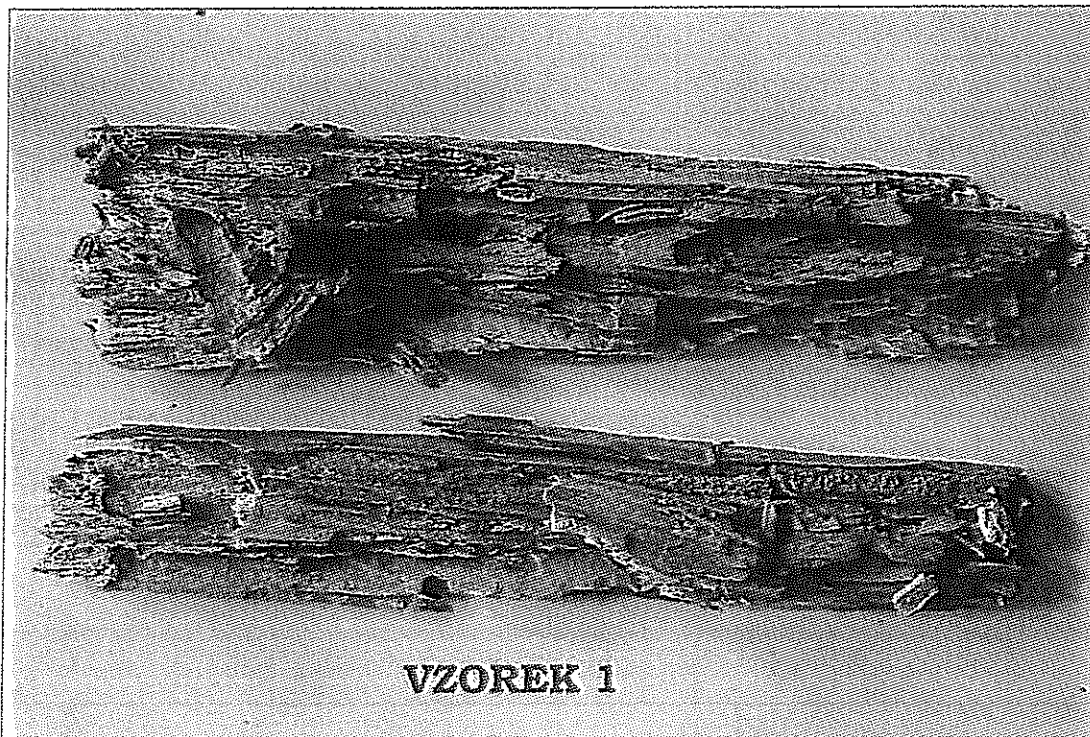
VZ č. 1 – vlhkost w – 12,4%

Dřevo napadené celulozovorní dřevokaznou houbou, druhem **trámovka trámová** (*Gloeophyllum trabeum*), původcem hnědého destrukčního tlení. Rozklad dřeva konečného stupně. Konsistence materiálu křehká na drobné kostičky rozpadavá. Zbarvení dřeva tmavě a černohnědé. Napadení vzorku celoplošné. Hniloba starého data. Hyfy se ve dřevu vyskytují velmi vzácně. **Stadium houby mrtvé.**

Na rozkladu dřevní hmoty se v minulosti podílely larvy dřevokazného hmyzu čeledi Cerambycidae - **tesařík krovový**, v současné době neaktivní.

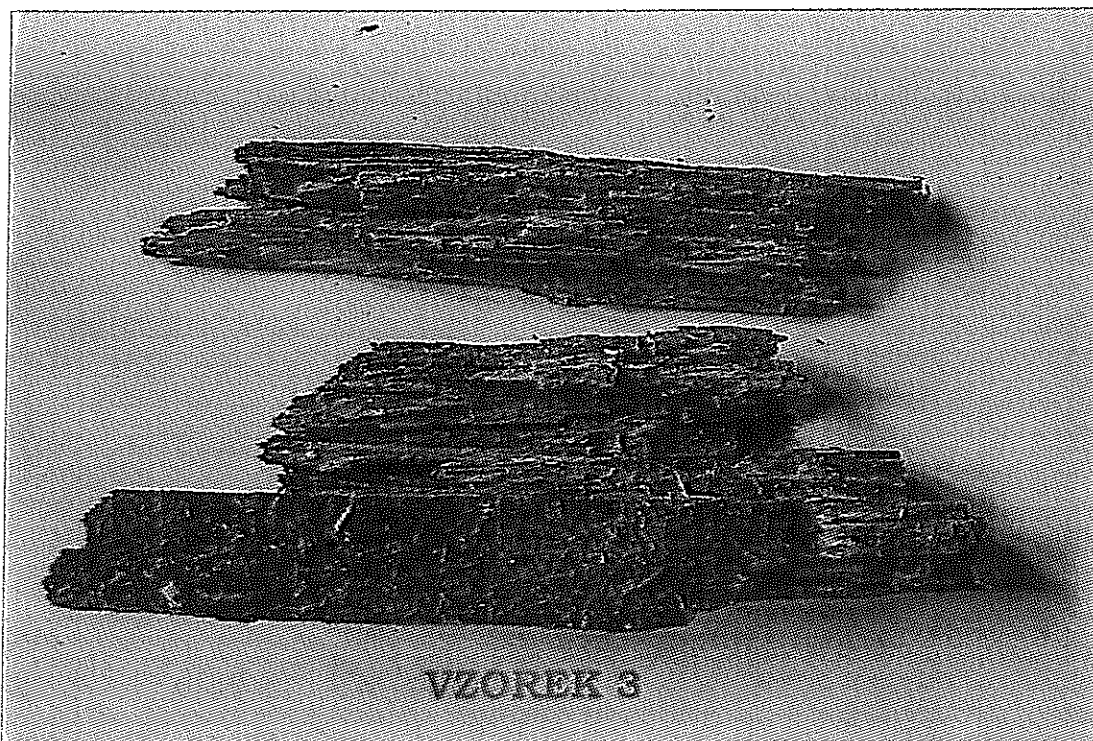
VZ č. 3 – vlhkost w – 13,1%

Dřevo napadené celulozovorní dřevokaznou houbou, druhem **trámovka trámová** (*Gloeophyllum trabeum*), původcem hnědého destrukčního tlení. Rozklad dřeva konečného stupně. Konsistence materiálu křehká na drobné kostičky rozpadavá. Zbarvení dřeva tmavě a černohnědé. Napadení vzorku celoplošné. Hniloba starého data. Hyfy se ve dřevu vyskytují velmi vzácně. **Stadium houby mrtvé.**
